# Диагностическая карта

Lexus NX, синий, VIN: JTJBERBZ702011394, показания одометра: 60582 км.

## Техническая диагностика

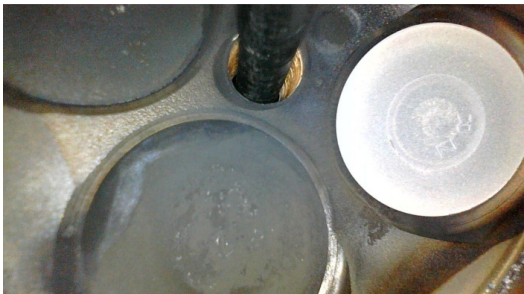
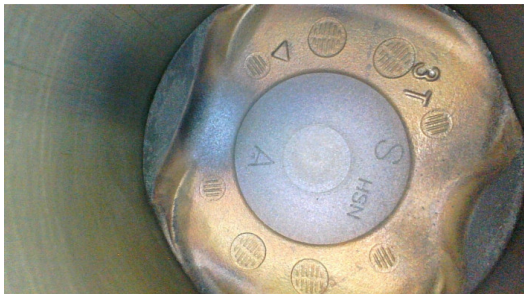
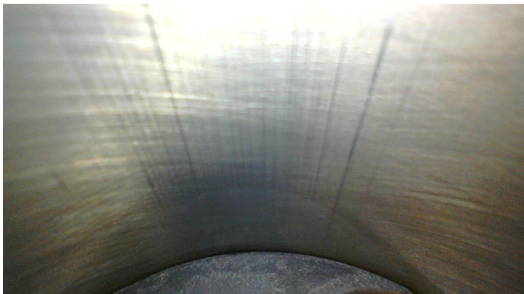
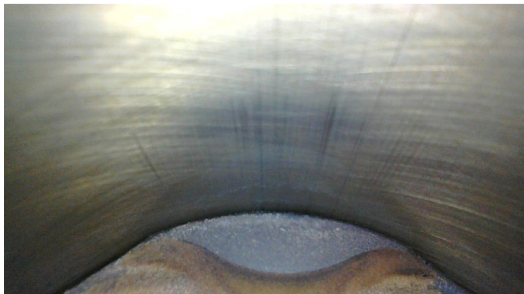
Работа	Результат	Комментарий
<b>Двигатель и трансмиссия</b>		
Номер двигателя	Читается	
Состояние цилиндров. Компрессия.	В пределах нормы	13 - 14.
Состояние цилиндров. Эндоскопия.	Естественный износ, соответствующий показаниям одометра	
Работа двигателя на холостых, средних и выше средних оборотах (посторонние шумы, неустойчивая работа, дымность).	В норме	
Уровень и состояние масла ДВС, тормозной, охлаждающей и жидкости ГУРа.	В норме	
Катушки зажигания	Исправны	
Высоковольтные провода зажигания	Исправны	
Свечи зажигания	Необходима замена	
Состояние приводных ремней.	Исправен	
Состояние воздушного фильтра двигателя.	В норме	
Работа КПП на стоящем автомобиле.	Передачи включаются нормально	
Работа КПП при тестовой поездке	Передачи включаются нормально	
Работа полного привода на вывешенном автомобиле	Полный привод функционирует	
Течи: клапанная крышка, прокладка ГБЦ, передняя крышка ДВС, турбина, соединения системы кондиционирования, охлаждения, ГУРа, топливной системы, радиаторов охлаждения ДВС, кондиционера, трансмиссии, ГУРа.	Отсутствуют

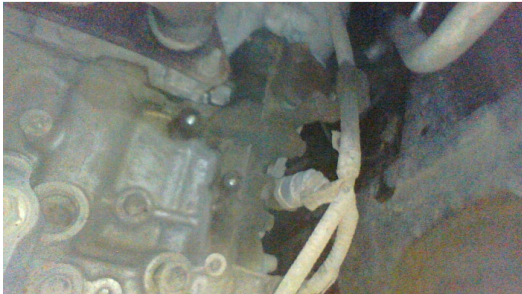
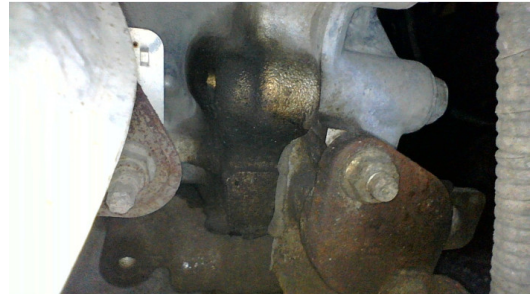
Течь соединений системы охлаждения (осмотр снизу)	Отсутствует	
Течь соединений системы ГУРа (осмотр снизу)	Отсутствует	
Течь соединений топливной системы (осмотр снизу)	Отсутствует	
Течь соединений передней крышки ДВС (осмотр снизу)	Запотевание или незначительная течь	
Течи: Переднего редуктора, КПП, заднего редуктора.	Отсутствуют	
<b>Электронные системы автомобиля и электрика</b>		
Сканирование кодов неисправностей системы управления двигателем, Airbag, ABS и т.д.	Системы сканируются нормально, присутствуют ошибки в истории	
Заводская маркировка на ремнях безопасности.	Присутствует	
Визуальные признаки срабатывания подушек безопасности.	Отсутствуют	
Подтверждение показаний одометра через записи в блоках управления электронных систем.	Пробег подтвержден	
Наличие нестандартного оборудования и деталей (нестандартные провода, нестандартная укладка проводов, нестандартная маркировка на деталях, нестандартное оборудование, газовое оборудование и т.д.)	Отсутствует

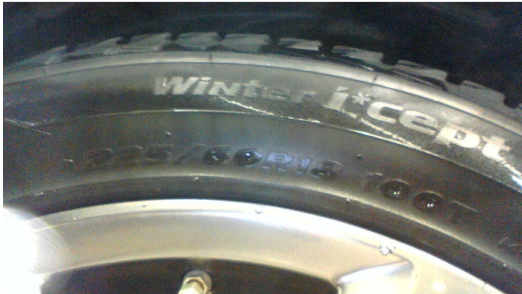
Работа	Результат	Комментарий
Шаровая(ые) опора(ы) и сайлентблоки переднего левого рычага. ШРУС передний левый наружный и внутренний.	Исправны	
Шаровая(ые) опора(ы) и сайлентблоки переднего правого рычага. ШРУС передний правый наружный и внутренний.	Исправны	
Задние амортизаторы, пыльники и отбойники амортизаторов, пружины	Исправны	
Шарниры и сайлентблоки заднего левого рычага. ШРУС задний левый наружный и внутренний.	Исправны	
Шарниры и сайлентблоки заднего правого рычага. ШРУС задний правый наружный и внутренний.	Исправны	
Втулки и стойки переднего стабилизатора. Рулевая рейка и рулевой вал. Сайлентблоки переднего подрамника.	Исправны	
Карданный вал, подвесной подшипник.	Исправны	
Втулки и стойки заднего стабилизатора.	Исправны	
Выхлопная система	Исправна	
Шины и диски передних колес. Критические замечания и фото размерности	Отсутствуют	
Шины и диски задних колес. Критические замечания	Отсутствуют
