Диагностическая карта

Chery Tiggo 4, ЧЕРНЫЙ, VIN: EDEDB21B5SC023337, показания одометра: 18100 км.

Техническая диагностика

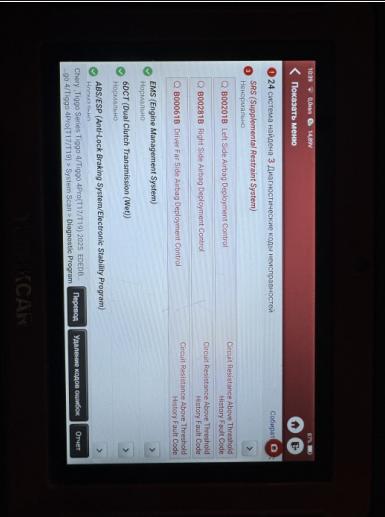
Течи: Переднего редуктора, КПП, заднего редуктора.	Отсутствуют	
Электронные системы автомобиля и электрика		
Сканирование кодов неисправностей системы управления двигателем, Airbag, ABS и т.д.	Системы сканируются нормально, присутствуют ошибки в истории	
Заводская маркировка на ремнях безопасности.	Присутствует	
Визуальные признаки срабатывания подушек безопасности.	Отсутствуют	
Наличие нештатного оборудования и деталей (нештатные провода, нештатная укладка проводов, нештатная маркировка на деталях, нештатное оборудование, газовое оборудование и т.д.)	Отсутствует	
Состояние АКБ	Хорошее	
Ближний, дальний свет, корректор фар, ходовые, передние габаритные огни, указатели поворотов, противотуманные фары, передний парктроник, омыватель фар, стеклоочистители и стеклоомыватели лобового и заднего стекол, звуковой сигнал, аварийка.	Имеющиеся в данном автомобиле функции исправны	
Стоп сигнал, задние габаритные огни, подсветка номера, задние противотуманные фонари, указатели поворотов, задний ход, камера заднего вида, задний парктроник.	Имеющиеся в данном автомобиле функции исправны

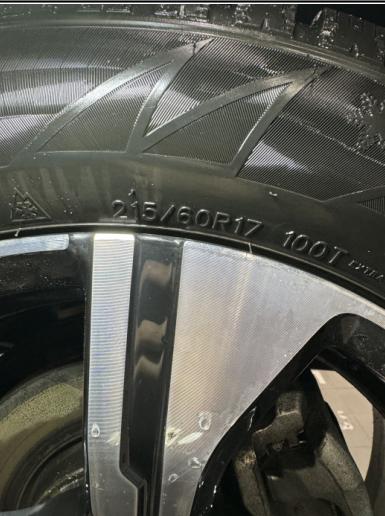
Работа	Результат	Комментарий
Втулки и стойки переднего стабилизатора. Рулевая рейка и рулевой вал. Сайлентблоки переднего подрамника.	Исправны	
Карданный вал, подвесной подшипник.	Исправны	
Выхлопная система	Исправна	
Шины и диски передних колес. Критические замечания и фото размерности	Отсутствуют	
Шины и диски задних колес. Критические замечания	Отсутствуют	
Осмотр кузовных деталей на подъемнике		
Лонжероны левый и правый, передняя панель.	Исправны, нарушен геометрии нет	
Радиаторы систем охлаждения двигателя, ГУРа, трансмиссии, радиатор кондиционера, опоры ДВС и КПП.	Исправны, нарушен геометрии нет	
Капот обратная сторона. Чашки левая и правая. Крылья левое и правое. Фронтальная панель/телевизор.	Исправно	
Крепление фар и корпус фар левой и правой.	Исправно	
Вспомогательные функции автомобиля		
Освещение салона, стеклоподъёмники, регулировка боковых зеркал, сидений, руля. Обогревы заднего стекла, лобового стекла, сидений, руля. Открытие/закрытие двери багажника, люка. Работа мультимедии, кондиционера.	Имеющиеся в данном автомобиле функции исправны
