# Диагностическая карта

Kia Sportage, Белый, VIN: XWEPH81ADM0054089, показания одометра: 104805 км.

## Техническая диагностика

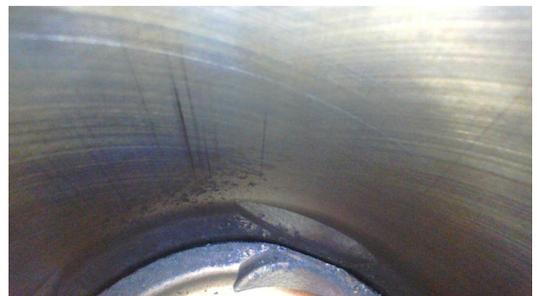
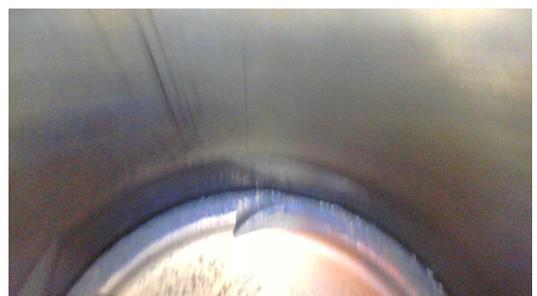
Работа	Результат	Комментарий
<b>Двигатель и трансмиссия</b>		
Состояние цилиндров. Компрессия.	В пределах нормы	
Состояние цилиндров. Эндоскопия.	Задиры в местах перекладки поршня	Небольшие задиры
Работа двигателя на холостых, средних и выше средних оборотах (посторонние шумы, неустойчивая работа, дымность).	В норме	
Уровень и состояние масла ДВС	В норме	
Уровень и состояние тормозной жидкости	В норме	
Уровень и состояние охлаждающей жидкости	Не в норме	Низкий уровень
Катушки/провода/свечи зажигания.	Исправны	
Состояние приводных ремней.	Необходима проверка на следующем ТО	
Состояние воздушного фильтра двигателя.	В норме	
Работа КПП на стоящем автомобиле.	Передачи включаются нормально	
Работа КПП при тестовой поездке	Передачи включаются нормально	
Работа полного привода на вывешенном автомобиле	Полный привод функционирует	
Течи: клапанная крышка, прокладка ГБЦ, передняя крышка ДВС, турбина, соединения системы кондиционирования, охлаждения, ГУРа, топливной системы, радиаторов охлаждения ДВС, кондиционера, трансмиссии, ГУРа.	Отсутствуют
