Диагностическая карта

Kia Optima, ЧЕРНЫЙ, VIN: XWEGU411BL0019503, показания одометра: 67000 км.

Техническая диагностика

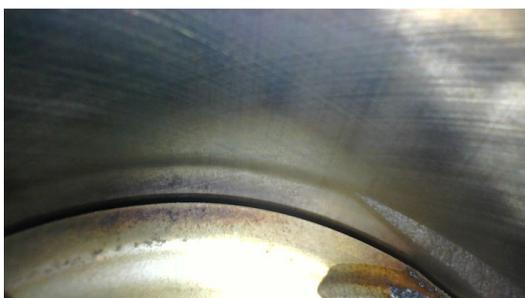
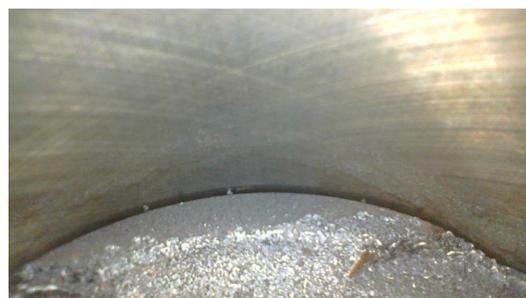
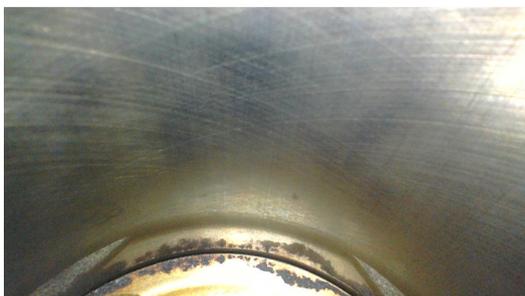
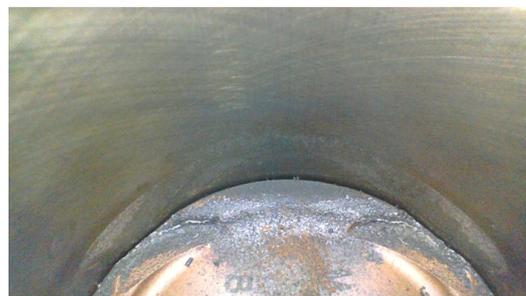
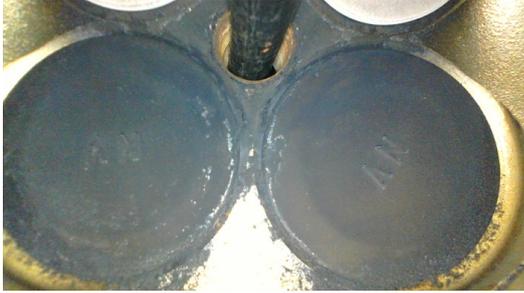
Работа	Результат	Комментарий
Двигатель и трансмиссия		
Номер двигателя	Читается	
Состояние цилиндров. Компрессия.	В пределах нормы	
Состояние цилиндров. Эндоскопия.	Естественный износ, соответствующий показаниям одометра	
Работа двигателя на холостых, средних и выше средних оборотах (посторонние шумы, неустойчивая работа, дымность).	В норме	
Уровень и состояние масла ДВС, тормозной, охлаждающей и жидкости ГУРа.	В норме	Требуется то
Катушки зажигания	Исправны	
Свечи зажигания	Есть отклонения	
Состояние приводных ремней.	Исправен	
Состояние воздушного фильтра двигателя.	Необходима замена	
Работа КПП на стоящем автомобиле.	Передачи включаются нормально	
Работа КПП при тестовой поездке	Передачи включаются нормально	
Течи: клапанная крышка, прокладка ГБЦ, передняя крышка ДВС, турбина, соединения системы кондиционирования, охлаждения, ГУРа, топливной системы, радиаторов охлаждения ДВС, кондиционера, трансмиссии, ГУРа.	Отсутствуют
