Диагностическая карта

Toyota RAV4, ТЕМНО-КРАСНЫЙ МЕТАЛЛИК, VIN: XW7DFREV40S009824, показания одометра: 112901 км.

Осмотр кузова с указанием толщины ЛКП

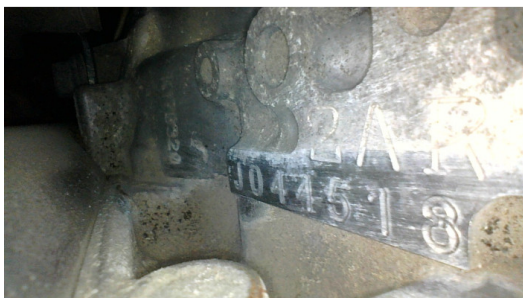
Работа	Результат	Комментарий
Двигатель и трансмиссия		
Номер двигателя	Читается	
Состояние цилиндров. Компрессия.	В пределах нормы	14.
Состояние цилиндров. Эндоскопия.	Естественный износ, соответствующий показаниям одометра	
Работа двигателя на холостых, средних и выше средних оборотах (посторонние шумы, неустойчивая работа, дымность).	В норме	
Уровень и состояние масла ДВС, тормозной, охлаждающей и жидкости ГУРа.	В норме	
Катушки/провода/свечи зажигания.	Исправны	
Состояние приводных ремней.	Исправен	
Состояние воздушного фильтра двигателя.	В норме	
Работа КПП на стоящем автомобиле.	Передачи включаются нормально	
Работа КПП при тестовой поездке	Передачи включаются нормально	
Работа полного привода на вывешенном автомобиле	Полный привод функционирует	
Течи: клапанная крышка, прокладка ГБЦ, передняя крышка ДВС, турбина, соединения системы кондиционирования, охлаждения, ГУРа, топливной системы, радиаторов охлаждения ДВС, кондиционера, трансмиссии, ГУРа.	Отсутствуют
