Диагностическая карта

Chery Tiggo 7 Pro, БЕЛЫЙ, VIN: LVVDB21BXND156348, показания одометра: 39200 км.

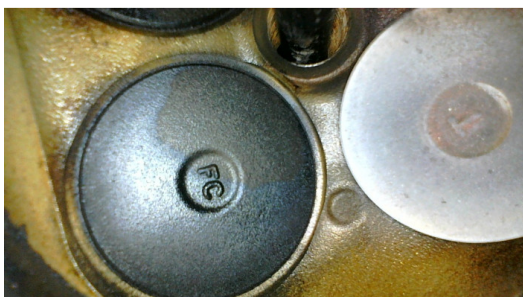
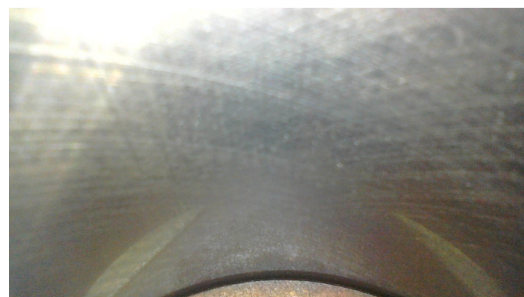
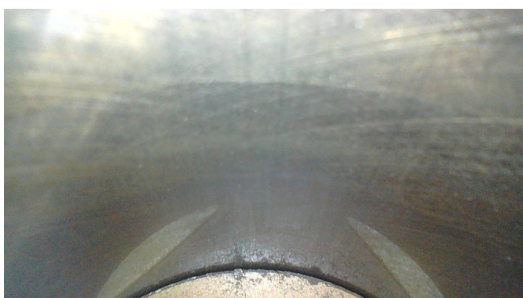
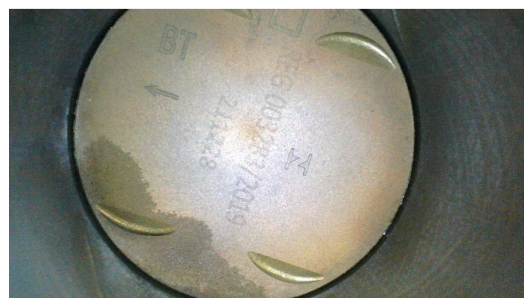
| Работа | Результат | Комментарий |
|--|--|---|
| Состояние цилиндров. Эндоскопия. | Естественный износ, соответствующий показаниям одометра | |
