Диагностическая карта

Kia Seed, Белый, VIN: XWEHN313GG0000068, показания одометра: 120988 км.

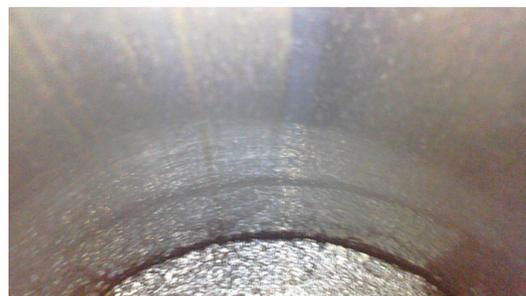
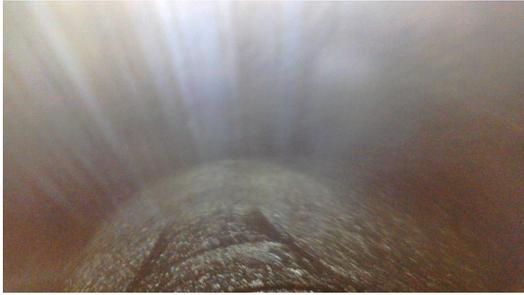
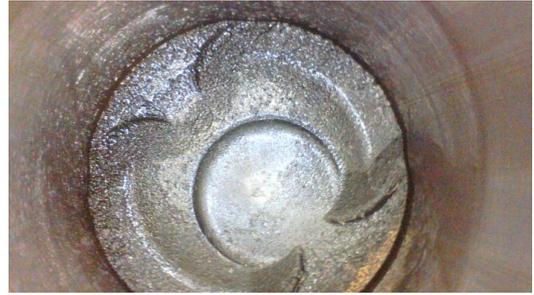
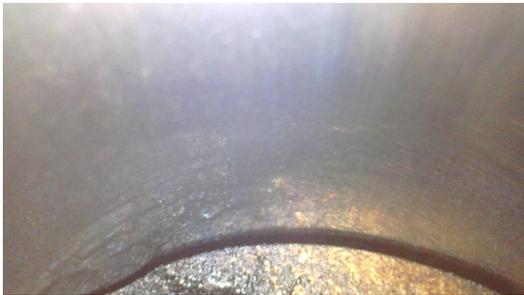
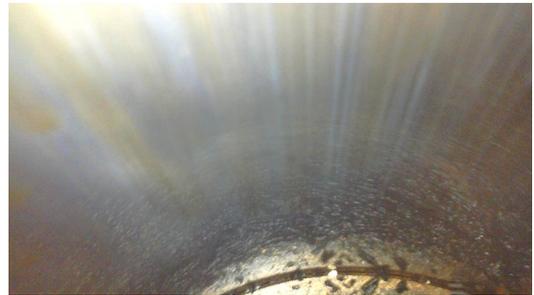
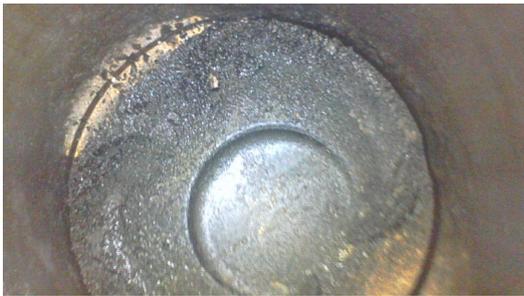
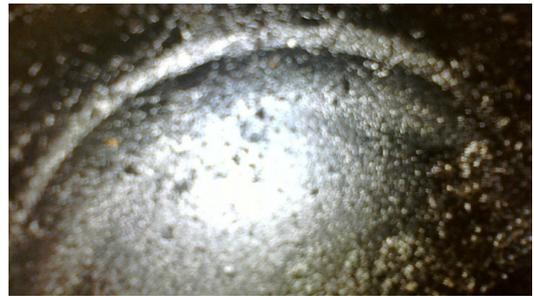
Работа	Результат	Комментарий
Двигатель и трансмиссия		
Состояние цилиндров. Компрессия.	В пределах нормы	
Состояние цилиндров. Эндоскопия.	Задиры в местах перекладки поршня	
Работа двигателя на холостых, средних и выше средних оборотах (посторонние шумы, неустойчивая работа, дымность).	Посторонние шумы	Посторонний механический шум при работе двигателя.
Уровень и состояние масла ДВС, тормозной, охлаждающей и жидкости ГУРа.	В норме	
Катушки/провода/свечи зажигания.	Исправны	
Состояние приводных ремней.	Исправен	
Состояние воздушного фильтра двигателя.	В норме	
Работа КПП на стоящем автомобиле.	Передачи включаются нормально	Задержка при включении передач
Работа КПП при тестовой поездке	Передачи включаются нормально	
Течи: клапанная крышка, прокладка ГБЦ, передняя крышка ДВС, турбина, соединения системы кондиционирования, охлаждения, ГУРа, топливной системы, радиаторов охлаждения ДВС, кондиционера, трансмиссии, ГУРа.	Отсутствуют
