# Диагностическая карта

Kia Rio, синий, VIN: Z94C241BAKR101785, показания одометра: 71953 км.

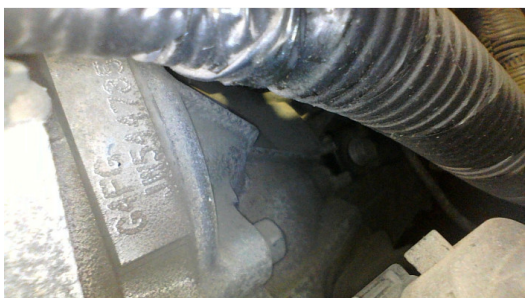
## Номер двигателя

Работа	Результат	Комментарий
<b>Двигатель и трансмиссия</b>		
Номер двигателя	Читается	
Состояние цилиндров. Компрессия.	В пределах нормы	
Состояние цилиндров. Эндоскопия.	Естественный износ, соответствующий показаниям одометра	
Работа двигателя на холостых, средних и выше средних оборотах (посторонние шумы, неустойчивая работа, дымность).	В норме	
Уровень и состояние масла ДВС, тормозной, охлаждающей и жидкости ГУРа.	В норме	
Катушки/провода/свечи зажигания.	Исправны	
Состояние приводных ремней.	Исправен	
Состояние воздушного фильтра двигателя.	В норме	
Работа КПП на стоящем автомобиле.	Передачи включаются нормально	
Работа КПП при тестовой поездке	Передачи включаются нормально	
Течи: клапанная крышка, прокладка ГБЦ, передняя крышка ДВС, турбина, соединения системы кондиционирования, охлаждения, ГУРа, топливной системы, радиаторов охлаждения ДВС, кондиционера, трансмиссии, ГУРа.	Отсутствуют	
Течи (осмотр снизу): Соединения систем охлаждения, ГУРа, топливной. Соединения передней крышки ДВС, турбины.	Отсутствуют
