# Диагностическая карта

Hyundai Creta, серебристый, VIN: Z94G2811AHR028585, показания одометра: 110000 км.

## Осмотр кузова с указанием толщины ЛКП

## Техническая диагностика

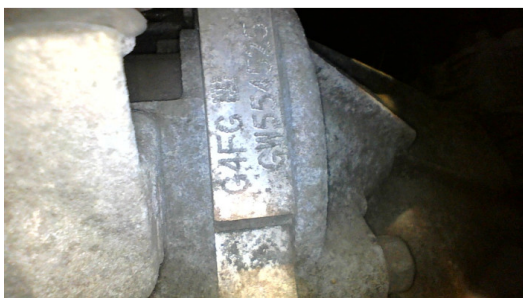
Номер двигателя GW554525

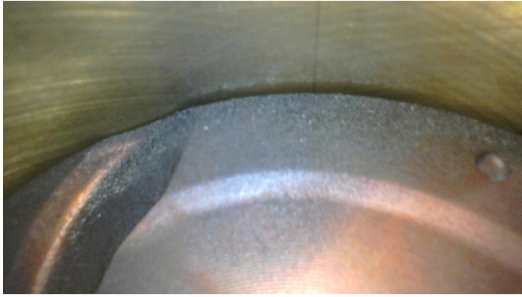
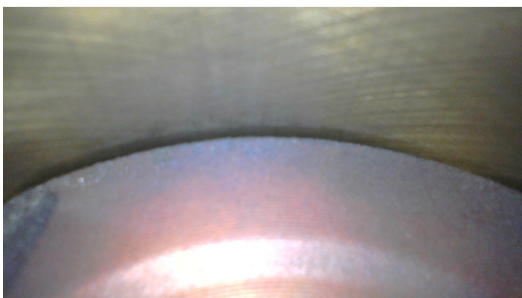
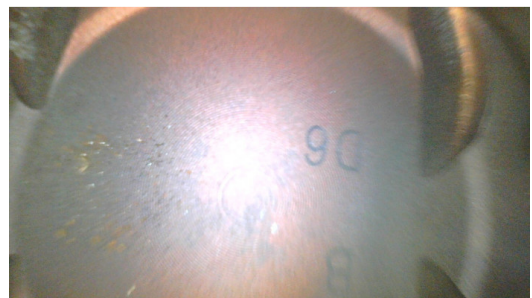
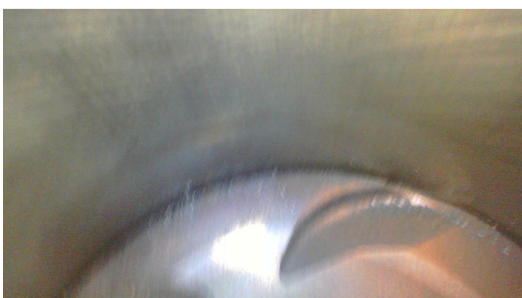
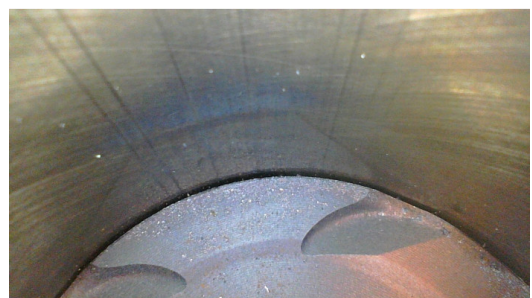
Работа	Результат	Комментарий
<b>Двигатель и трансмиссия</b>		
Номер двигателя	Читается	
Состояние цилиндров. Компрессия.	В пределах нормы	
Состояние цилиндров. Эндоскопия.	Естественный износ, соответствующий показаниям одометра	
Работа двигателя на холостых, средних и выше средних оборотах (посторонние шумы, неустойчивая работа, дымность).	В норме	
Уровень и состояние масла ДВС, тормозной, охлаждающей и жидкости ГУРа.	В норме	
Катушки/провода/свечи зажигания.	Исправны	
Состояние приводных ремней.	Исправен	
Состояние воздушного фильтра двигателя.	В норме	
Работа КПП на стоящем автомобиле.	Передачи включаются нормально	
Работа КПП при тестовой поездке	Передачи включаются нормально	
Течи: клапанная крышка, прокладка ГБЦ, передняя крышка ДВС, турбина, соединения системы кондиционирования, охлаждения, ГУРа, топливной системы, радиаторов охлаждения ДВС, кондиционера, трансмиссии, ГУРа.	Отсутствуют	
Течи (осмотр снизу): Соединения систем охлаждения, ГУРа, топливной. Соединения передней крышки ДВС, турбины.	Отсутствуют
