Диагностическая карта

Hyundai Solaris, серый, VIN: Z94CT41DAHR498135, показания одометра: 201770 км.

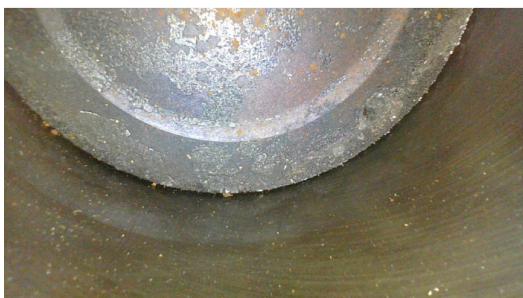
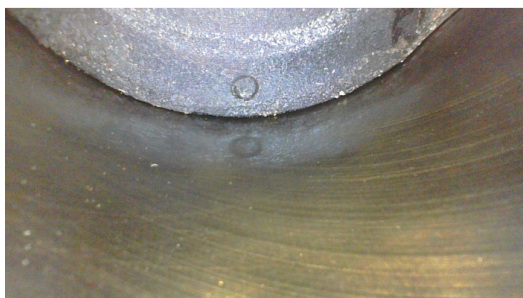
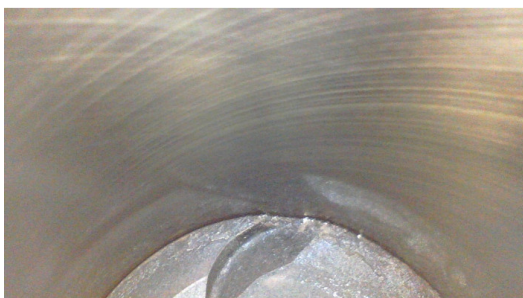
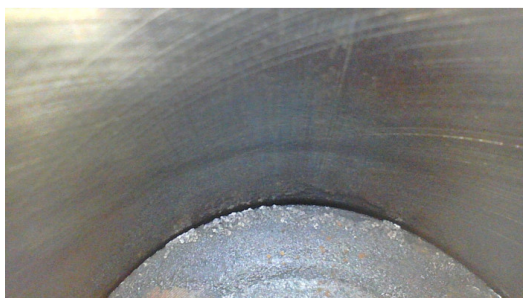
Работа	Результат	Комментарий
Двигатель и трансмиссия		
Номер двигателя	Читается	3485
Состояние цилиндров. Эндоскопия.	Естественный износ, соответствующий показаниям одометра	
Работа двигателя на холостых, средних и выше средних оборотах (посторонние шумы, неустойчивая работа, дымность).	В норме	
Уровень и состояние масла ДВС, тормозной, охлаждающей и жидкости ГУРа.	В норме	
Катушки зажигания	Исправны	
Свечи зажигания	Необходима замена	
Состояние приводных ремней.	Исправен	
Состояние воздушного фильтра двигателя.	В норме	
Работа КПП на стоящем автомобиле.	Передачи включаются нормально	
Работа КПП при тестовой поездке	Передачи включаются нормально	
Течь клапанной крышки	Обильная течь	
Течь прокладки ГБЦ	Отсутствует	
Течь соединений передней крышки ДВС	Отсутствует	
Течь соединений системы кондиционирования	Отсутствует	
Течь соединений систем охлаждения	Отсутствует	
Течь соединений ГУРа	Отсутствует	
Течь соединений топливной системы	Отсутствует

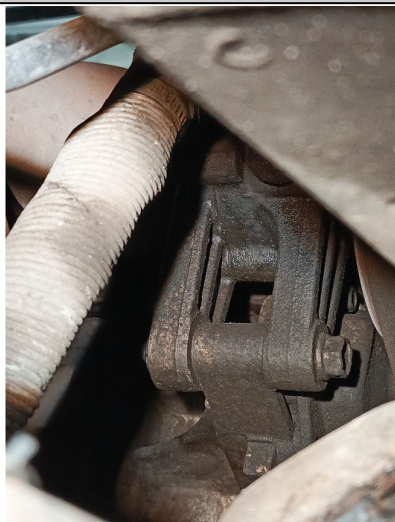
Течь радиатора охлаждения ДВС	Отсутствует	
Течь радиатора кондиционера	Отсутствует	
Течь радиатора ГУРа	Отсутствует	
Течь соединений системы охлаждения (осмотр снизу)	Отсутствует	
Течь соединений системы ГУРа (осмотр снизу)	Отсутствует	
Течь соединений топливной системы (осмотр снизу)	Отсутствует	
Течь соединений передней крышки ДВС (осмотр снизу)	Запотевание или незначительная течь	
Течи: Переднего редуктора, КПП, заднего редуктора.	Отсутствуют	
Электронные системы автомобиля и электрика		
Сканирование кодов неисправностей системы управления двигателем, Airbag, ABS и т.д.	Системы сканируются нормально, ошибки отсутствуют	
Заводская маркировка на ремнях безопасности.	Присутствует	
Визуальные признаки срабатывания подушек безопасности.	Отсутствуют

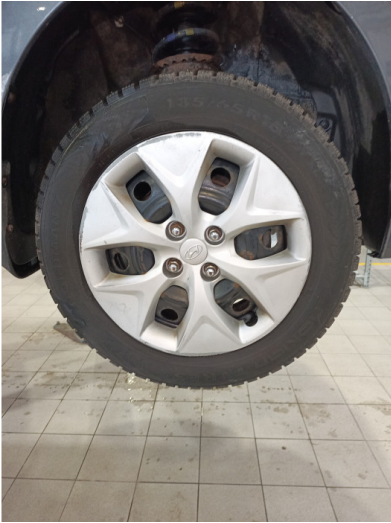
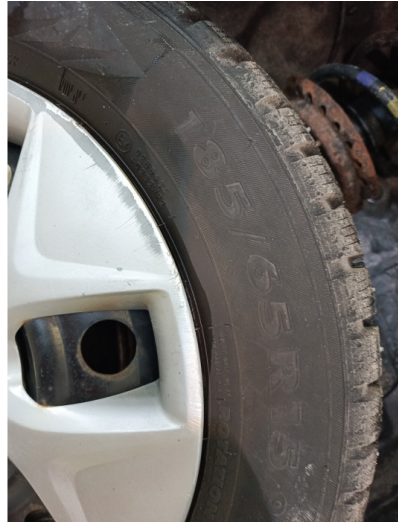
Втулки и стойки переднего стабилизатора. Рулевая рейка и рулевой вал. Сайлентблоки переднего подрамника.	Исправны	
Втулки и стойки заднего стабилизатора.	Исправны	
Выхлопная система	Исправна	
Шины и диски передних колес. Критические замечания и фото размерности	Отсутствуют	
Шины и диски задних колес. Критические замечания	Отсутствуют	
Осмотр кузовных деталей на подъемнике		
Лонжероны левый и правый, передняя панель.	Исправны, нарушений геометрии нет	
Радиаторы систем охлаждения двигателя, ГУРа, трансмиссии, радиатор кондиционера, опоры ДВС и КПП.	Исправны, нарушений геометрии нет	
Капот обратная сторона. Чашки левая и правая. Крылья левое и правое. Фронтальная панель/телевизор.	Исправно	
Крепление фар и корпус фар левой и правой.	Исправно	
Вспомогательные функции автомобиля		
Освещение салона, стеклоподъемники, регулировка боковых зеркал, сидений, руля. Обогревы заднего стекла, лобового стекла, сидений, руля. Открытие/закрытие двери багажника, люка. Работа мультимедиа, кондиционера.	Имеющиеся в данном автомобиле функции исправны
