# Диагностическая карта

Kia Rio, Серый, VIN: Z94C251BBKR038198, показания одометра: 110016 км.

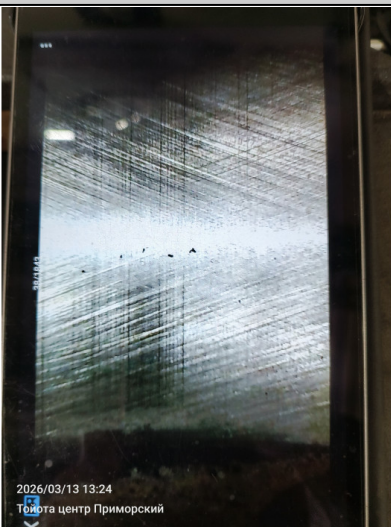
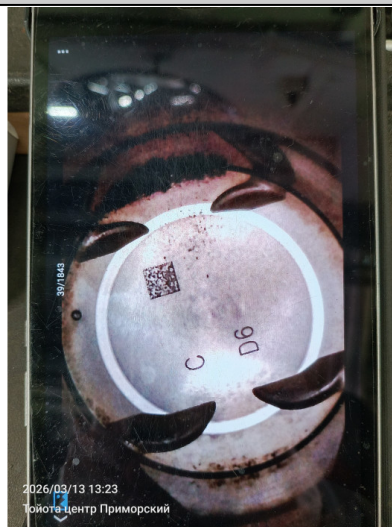
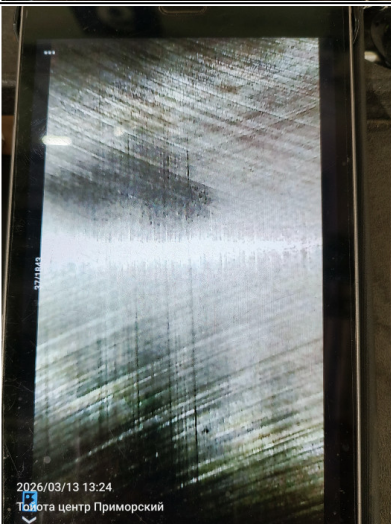
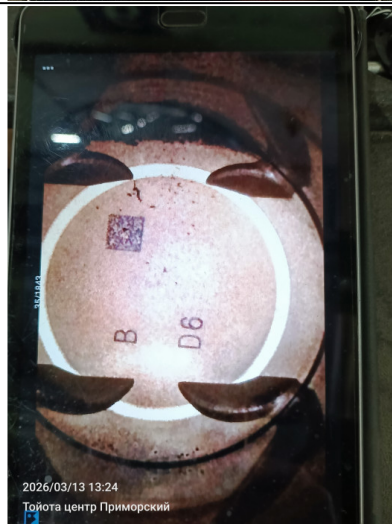
Работа	Результат	Комментарий
<b>Двигатель и трансмиссия</b>		
Номер двигателя	Читается	
Состояние цилиндров. Эндоскопия.	Естественный износ, соответствующий показаниям одометра	
Работа двигателя на холостых, средних и выше средних оборотах (посторонние шумы, неустойчивая работа, дымность).	В норме	
Уровень и состояние масла ДВС, тормозной, охлаждающей и жидкости ГУРа.	В норме	
Катушки зажигания	Исправны	
Свечи зажигания	Необходима замена	
Состояние приводных ремней.	Исправен	
Состояние воздушного фильтра двигателя.	В норме	
Работа КПП на стоящем автомобиле.	Передачи включаются нормально	
Работа КПП при тестовой поездке	Передачи включаются нормально	
Течи: клапанная крышка, прокладка ГБЦ, передняя крышка ДВС, турбина, соединения системы кондиционирования, охлаждения, ГУРа, топливной системы, радиаторов охлаждения ДВС, кондиционера, трансмиссии, ГУРа.	Отсутствуют	
Течи (осмотр снизу): Соединения систем охлаждения, ГУРа, топливной. Соединения передней крышки ДВС, турбины.	Отсутствуют
