Диагностическая карта

Chery Tiggo 8 Pro Max, белый, VIN: LVTDD24B8PD072627, показания одометра: 82444 км.

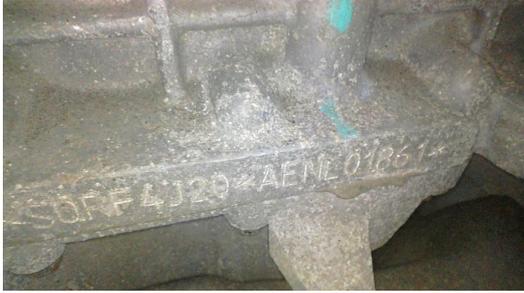
Работа	Результат	Комментарий
Двигатель и трансмиссия		
Номер двигателя	Читается	
Состояние цилиндров. Компрессия.	В пределах нормы	14.
Состояние цилиндров. Эндоскопия.	Естественный износ, соответствующий показаниям одометра	
Работа двигателя на холостых, средних и выше средних оборотах (посторонние шумы, неустойчивая работа, дымность).	В норме	
Уровень и состояние масла ДВС, тормозной, охлаждающей и жидкости ГУРа.	В норме	
Катушки/провода/свечи зажигания.	Исправны	
Состояние приводных ремней.	Исправен	
Состояние воздушного фильтра двигателя.	В норме	
Работа КПП на стоящем автомобиле.	Передачи включаются нормально	
Работа КПП при тестовой поездке	Передачи включаются нормально	
Работа полного привода на вывешенном автомобиле	Полный привод функционирует	
Течи: клапанная крышка, прокладка ГБЦ, передняя крышка ДВС, турбина, соединения системы кондиционирования, охлаждения, ГУРа, топливной системы, радиаторов охлаждения ДВС, кондиционера, трансмиссии, ГУРа.	Отсутствуют
