Диагностическая карта

Lexus RX, белый, VIN: JTJBK11A102467901, показания одометра: 166053 км.

Осмотр кузова с указанием толщины ЛКП

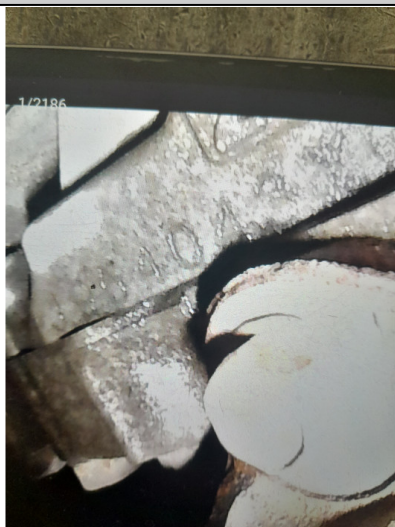
Работа	Результат	Комментарий
Двигатель и трансмиссия		
Номер двигателя	Читается	
Работа двигателя на холостых, средних и выше средних оборотах (посторонние шумы, неустойчивая работа, дымность).	В норме	
Уровень и состояние масла ДВС, тормозной, охлаждающей и жидкости ГУРа.	В норме	
Катушки/провода/свечи зажигания.	Исправны	
Состояние приводных ремней.	Исправен	
Состояние воздушного фильтра двигателя.	В норме	
Работа КПП на стоящем автомобиле.	Передачи включаются нормально	
Работа КПП при тестовой поездке	Передачи включаются нормально	
Работа полного привода на вывешенном автомобиле	Полный привод функционирует	
Течи: клапанная крышка, прокладка ГБЦ, передняя крышка ДВС, турбина, соединения системы кондиционирования, охлаждения, ГУРа, топливной системы, радиаторов охлаждения ДВС, кондиционера, трансмиссии, ГУРа.	Отсутствуют	
Течи (осмотр снизу): Соединения систем охлаждения, ГУРа, топливной. Соединения передней крышки ДВС, турбины.	Отсутствуют

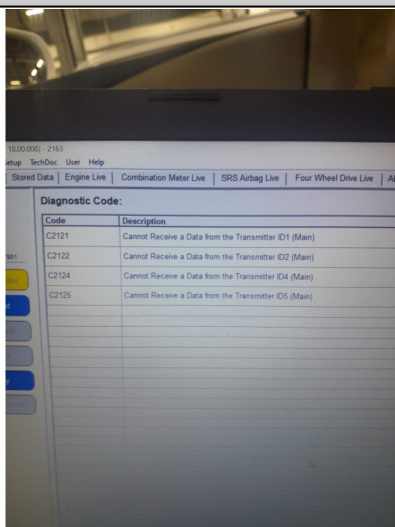
Течи: Переднего редуктора, КПП, заднего редуктора.	Отсутствуют	
Электронные системы автомобиля и электрика		
Сканирование кодов неисправностей системы управления двигателем, Airbag, ABS и т.д.	Системы сканируются нормально, присутствуют ошибки в истории	
Заводская маркировка на ремнях безопасности.	Присутствует	
Визуальные признаки срабатывания подушек безопасности.	Отсутствуют	
Наличие нестандартного оборудования и деталей (нестандартные провода, нестандартная укладка проводов, нестандартная маркировка на деталях, нестандартное оборудование, газовое оборудование и т.д.)	Отсутствует	
Состояние АКБ	Удовлетворительное	
Ближний, дальний свет, корректор фар, ходовые, передние габаритные огни, указатели поворотов, противотуманные фары, передний парктроник, омыватель фар, стеклоочистители и стеклоомыватели лобового и заднего стекол, звуковой сигнал, аварийка.	Имеющиеся в данном автомобиле функции исправны

Сканирование кодов неисправностей системы управления двигателем, Airbag, ABS и т.д.
