Диагностическая карта

Chery Tiggo 8 Pro Max, серый, VIN: LVTDD24BXPД139079, показания одометра: 58000 км.

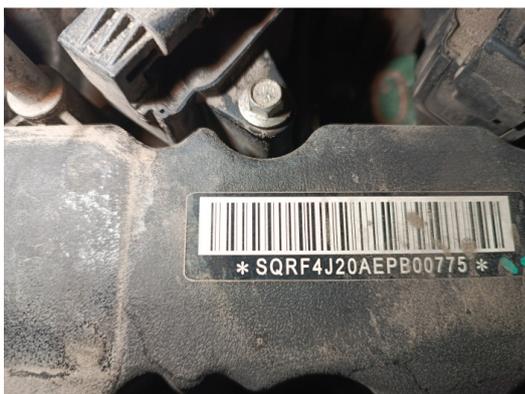
Работа	Результат	Комментарий
Двигатель и трансмиссия		
Номер двигателя	Читается	
Состояние цилиндров. Компрессия.	В пределах нормы	
Состояние цилиндров. Эндоскопия.	Естественный износ, соответствующий показаниям одометра	
Работа двигателя на холостых, средних и выше средних оборотах (посторонние шумы, неустойчивая работа, дымность).	В норме	
Уровень и состояние масла ДВС, тормозной, охлаждающей и жидкости ГУРа.	В норме	
Катушки/провода/свечи зажигания.	Исправны	
Состояние приводных ремней.	Исправен	
Состояние воздушного фильтра двигателя.	В норме	
Работа КПП на стоящем автомобиле.	Передачи включаются нормально	
Работа КПП при тестовой поездке	Передачи включаются нормально	
Работа полного привода на вывешенном автомобиле	Полный привод функционирует	
Течи: клапанная крышка, прокладка ГБЦ, передняя крышка ДВС, турбина, соединения системы кондиционирования, охлаждения, ГУРа, топливной системы, радиаторов охлаждения ДВС, кондиционера, трансмиссии, ГУРа.	Отсутствуют
