Диагностическая карта

Kia Seltos, СИНИЙ, VIN: XWEE381AENC004118, показания одометра: 27482 км.

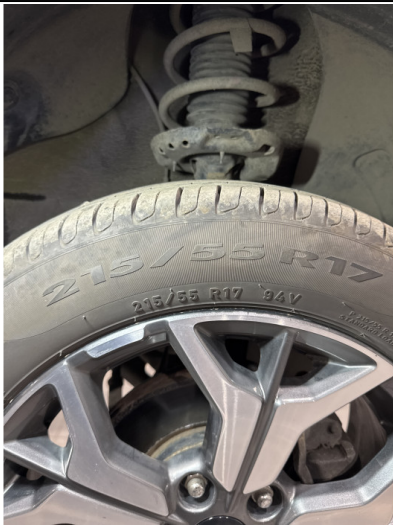
Втулки и стойки переднего стабилизатора. Рулевая рейка и рулевой вал. Сайлентблоки переднего подрамника.	Исправны	
Выхлопная система	Исправна	
Шины и диски передних колес. Критические замечания и фото размерности	Отсутствуют	
Шины и диски задних колес. Критические замечания	Отсутствуют	
Осмотр кузовных деталей на подъемнике		
Лонжероны левый и правый, передняя панель.	Исправны, нарушений геометрии нет	
Радиаторы систем охлаждения двигателя, ГУРа, трансмиссии, радиатор кондиционера, опоры ДВС и КПП.	Исправны, нарушений геометрии нет	
Капот обратная сторона. Чашки левая и правая. Крылья левое и правое. Фронтальная панель/телевизор.	Исправно	
Крепление фар и корпус фар левой и правой.	Исправно	
Вспомогательные функции автомобиля		
Освещение салона, стеклоподъемники, регулировка боковых зеркал, сидений, руля. Обогревы заднего стекла, лобового стекла, сидений, руля. Открытие/закрытие двери багажника, люка. Работа мультимедиа, кондиционера.	Имеющиеся в данном автомобиле функции исправны
