# Диагностическая карта

Ford Mondeo, серый, VIN: Z6FDXXEECDFY01414, показания одометра: 171000 км.

## Осмотр кузова с указанием толщины ЛКП

## Техническая диагностика

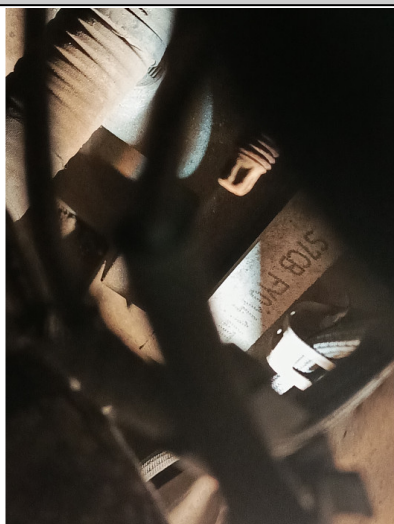
### Номер двигателя

| Работа | Результат | Комментарий |
|--|---|---|
| Номер двигателя | Читается | |

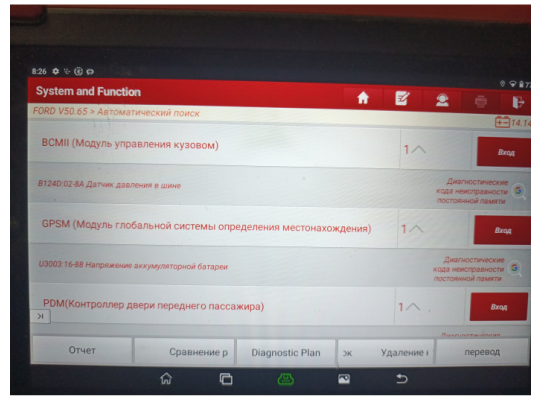
| Работа | Результат | Комментарий |
|--|---|---|
| Сканирование кодов неисправностей системы управления двигателем, Airbag, ABS и т.д. | Системы сканируются нормально, присутствуют активные ошибки | |

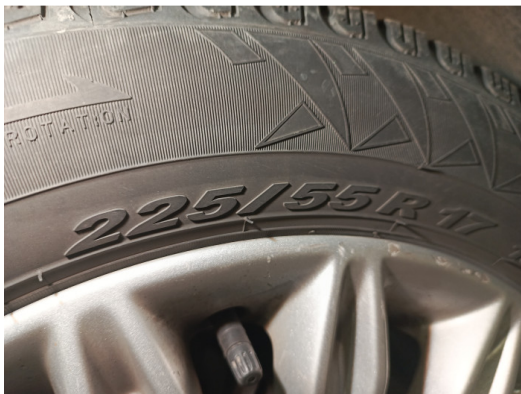
**Шины и диски задних колес. Критические замечания**

| Работа | Результат | Комментарий |
|--|--|---|
| Шины и диски задних колес. Критические замечания | Отсутствуют | |
