Диагностическая карта

Kia Optima, серый, VIN: XWEGU413BK0009937, показания одометра: 84000 км.

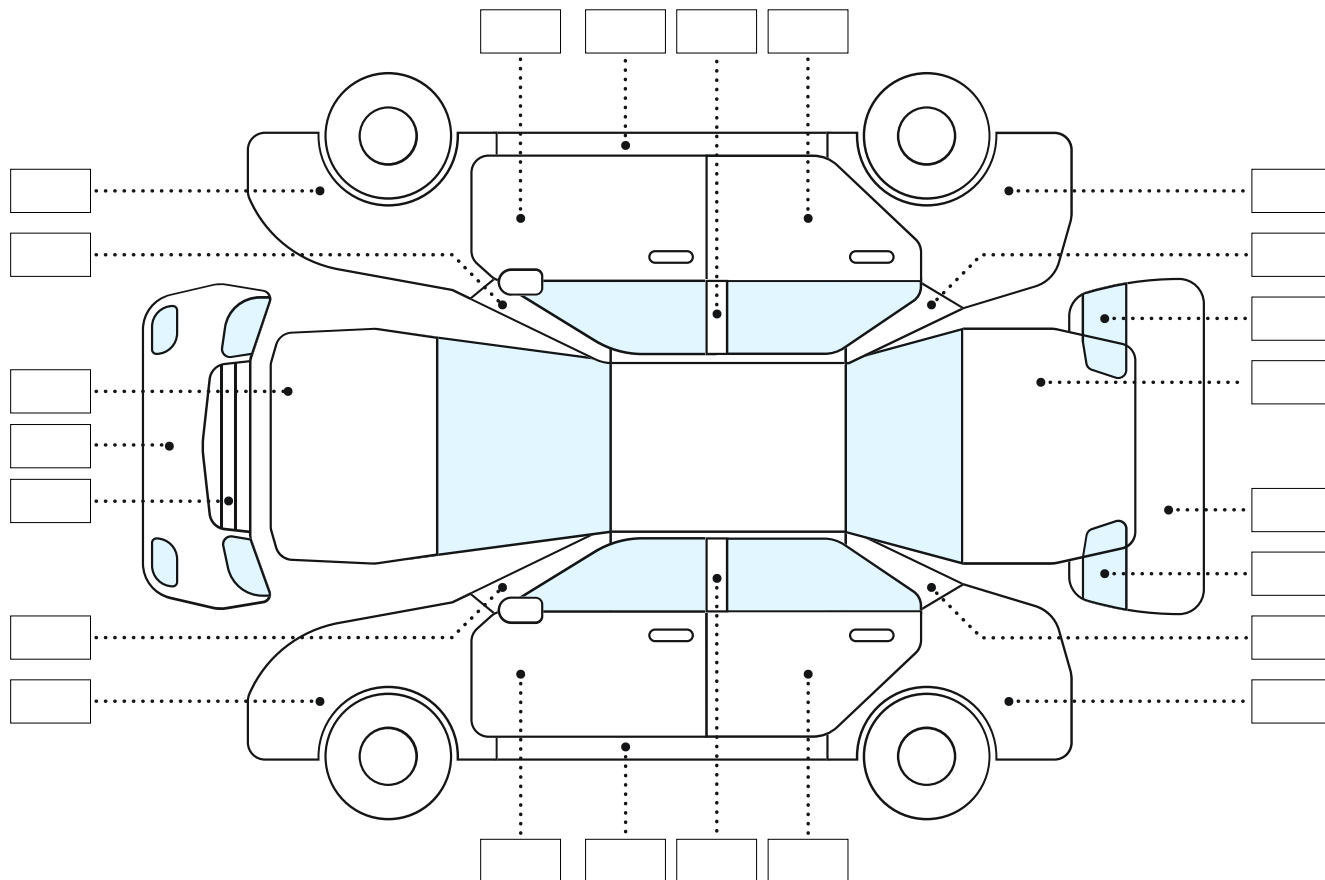
Осмотр кузова с указанием толщины ЛКП

Осмотр	Комментарий	ЛКП
Левая часть		
Левое переднее крыло		
Левая передняя дверь		
Левая передняя стойка		
Левая часть крыши		
Левая средняя стойка		
Левая задняя стойка		
Левая задняя дверь		
Левое заднее крыло		
Левый порог		
Задняя часть		
Задняя часть крыши		
Крышка / дверь багажника		
Задний бампер		
Правая часть		
Правое заднее крыло		
Правая задняя дверь		
Правая задняя стойка		
Правая средняя стойка		
Правая часть крыши		
Правая передняя стойка		
Правая передняя дверь		
Правое переднее крыло

Осмотр	Комментарий	ЛКП
Правый порог		
Передняя часть		
Передняя часть крыши		
Передний бампер		
Капот		
Решетка радиатора		
Стеклопакеты		
Левое зеркало		
Левое переднее стекло		
Левое заднее стекло		
Заднее стекло		
Левый задний фонарь		
Правый задний фонарь		
Правое заднее стекло		
Правое переднее стекло		
Правое зеркало		
Лобовое стекло		
Левая фара		
Левая противотуманная фара		
Правая фара		
Правая противотуманная фара

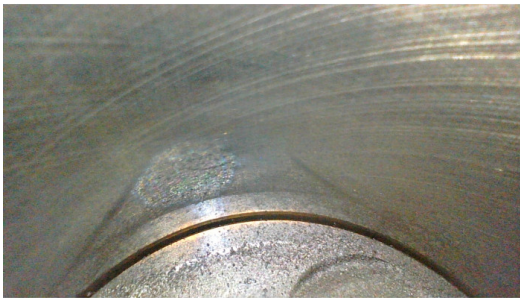
Работа	Результат	Комментарий
Двигатель и трансмиссия		
Номер двигателя	Читается	
Состояние цилиндров. Компрессия.	В пределах нормы	
Состояние цилиндров. Эндоскопия.	Естественный износ, соответствующий показаниям одометра	
Работа двигателя на холостых, средних и выше средних оборотах (посторонние шумы, неустойчивая работа, дымность).	В норме	
Уровень и состояние масла ДВС, тормозной, охлаждающей и жидкости ГУРа.	В норме	
Катушки зажигания	Исправны	
Свечи зажигания	Есть отклонения	
Состояние приводных ремней.	Необходима проверка на следующем ТО	
Состояние воздушного фильтра двигателя.	В норме	
Работа КПП на стоящем автомобиле.	Передачи включаются нормально	
Работа КПП при тестовой поездке	Передачи включаются нормально	
Течи: клапанная крышка, прокладка ГБЦ, передняя крышка ДВС, турбина, соединения системы кондиционирования, охлаждения, ГУРа, топливной системы, радиаторов охлаждения ДВС, кондиционера, трансмиссии, ГУРа.	Отсутствуют

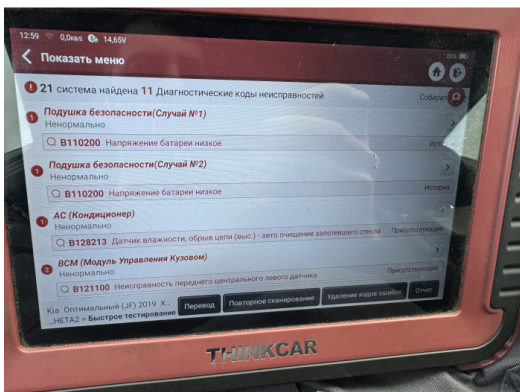
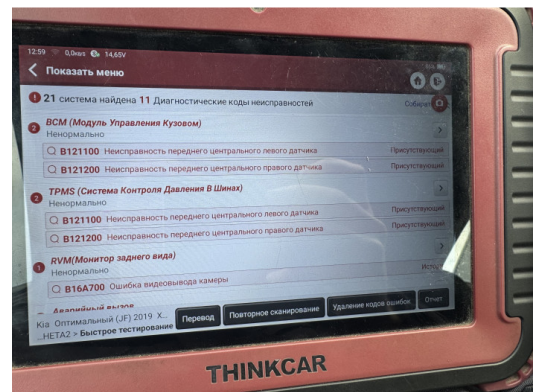
Течи (осмотр снизу): Соединения систем охлаждения, ГУРа, топливной. Соединения передней крышки ДВС, турбины.	Отсутствуют	
Течи: Переднего редуктора, КПП, заднего редуктора.	Отсутствуют	
Электронные системы автомобиля и электрика		
Сканирование кодов неисправностей системы управления двигателем, Airbag, ABS и т.д.	Системы сканируются нормально, присутствуют активные ошибки	
Заводская маркировка на ремнях безопасности.	Присутствует	
Визуальные признаки срабатывания подушек безопасности.	Отсутствуют	
Подтверждение показаний одометра через записи в блоках управления электронных систем.	Пробег подтвержден	
Наличие нестандартного оборудования и деталей (нестатные провода, нестандартная укладка проводов, нестандартная маркировка на деталях, нестандартное оборудование, газовое оборудование и т.д.)	Отсутствует	
Состояние АКБ	Хорошее	
Ближний свет	Исправен	
Дальний свет	Исправен
