# Диагностическая карта

Chery Tiggo 7 Pro Max, белый, VIN: LVVDB21B8PD721943, показания одометра: 89000 км.

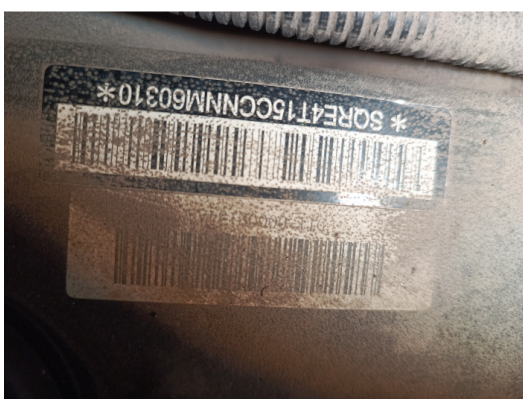
Работа	Результат	Комментарий
<b>Двигатель и трансмиссия</b>		
Номер двигателя	Читается	
Состояние цилиндров. Компрессия.	В пределах нормы	
Состояние цилиндров. Эндоскопия.	Естественный износ, соответствующий показаниям одометра	
Работа двигателя на холостых, средних и выше средних оборотах (посторонние шумы, неустойчивая работа, дымность).	В норме	
Уровень и состояние масла ДВС, тормозной, охлаждающей и жидкости ГУРа.	В норме	
Катушки/провода/свечи зажигания.	Исправны	
Состояние приводных ремней.	Исправен	
Состояние воздушного фильтра двигателя.	В норме	
Работа КПП на стоящем автомобиле.	Передачи включаются нормально	
Работа КПП при тестовой поездке	Передачи включаются нормально	
Течи: клапанная крышка, прокладка ГБЦ, передняя крышка ДВС, турбина, соединения системы кондиционирования, охлаждения, ГУРа, топливной системы, радиаторов охлаждения ДВС, кондиционера, трансмиссии, ГУРа.	Отсутствуют	
Течи (осмотр снизу): Соединения систем охлаждения, ГУРа, топливной. Соединения передней крышки ДВС, турбины.	Отсутствуют

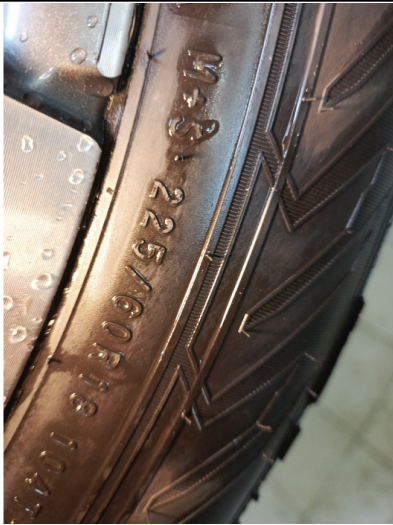
Наружный ШРУС переднего левого колеса	Исправен	
Внутренний ШРУС переднего левого колеса	Исправен	
Диск колесный передний левый	Исправен	
Шина переднего левого колеса	Исправна	
Шаровая(ые) опора(ы) и сайлентблоки переднего правого рычага. ШРУС передний правый наружный и внутренний.	Исправны	
Задние амортизаторы, пыльники и отбойники амортизаторов, пружины	Исправны	
Шарниры и сайлентблоки заднего левого рычага. ШРУС задний левый наружный и внутренний.	Исправны	
Шарниры и сайлентблоки заднего правого рычага. ШРУС задний правый наружный и внутренний.	Исправны	
Втулки и стойки переднего стабилизатора. Рулевая рейка и рулевой вал. Сайлентблоки переднего подрамника.	Исправны	
Втулки и стойки заднего стабилизатора.	Исправны	
Выхлопная система	Исправна	
Шины и диски передних колес. Критические замечания и фото размерности	Отсутствуют	
Шины и диски задних колес. Критические замечания	Отсутствуют	
<b>Осмотр кузовных деталей на подъемнике</b>
