# Диагностическая карта

Infiniti QX50, белый, VIN: 3PCMANJ55Z0551287, показания одометра: 185000 км.

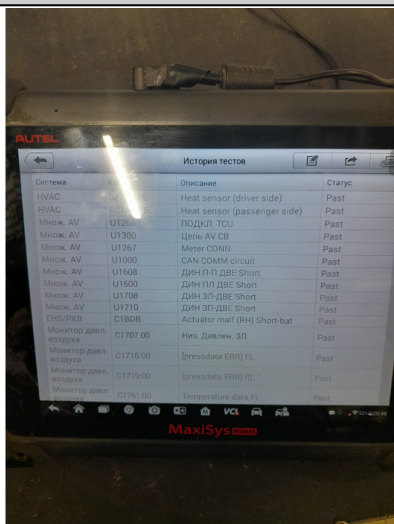
### Сканирование кодов неисправностей системы управления двигателем, Airbag, ABS и т.д.

Течи (осмотр снизу): Соединения систем охлаждения, ГУРа, топливной. Соединения передней крышки ДВС, турбины.	Отсутствуют	
Течи: Переднего редуктора, КПП, заднего редуктора.	Отсутствуют	
<b>Электронные системы автомобиля и электрика</b>		
Сканирование кодов неисправностей системы управления двигателем, Airbag, ABS и т.д.	Системы сканируются нормально, присутствуют ошибки в истории	
Визуальные признаки срабатывания подушек безопасности.	Отсутствуют	
Наличие нештатного оборудования и деталей (нештатные провода, нештатная укладка проводов, нештатная маркировка на деталях, нештатное оборудование, газовое оборудование и т.д.)	Отсутствует	
Состояние АКБ	Удовлетворительное	
Ближний, дальний свет, корректор фар, ходовые, передние габаритные огни, указатели поворотов, противотуманные фары, передний парктроник, омыватель фар, стеклоочистители и стеклоомыватели лобового и заднего стекол, звуковой сигнал, аварийка.	Имеющиеся в данном автомобиле функции исправны	Омыватель фар
