Диагностическая карта

Kia Sportage, Оранжевый, VIN: XWEPC811DD0042039, показания одометра: 205300 км.

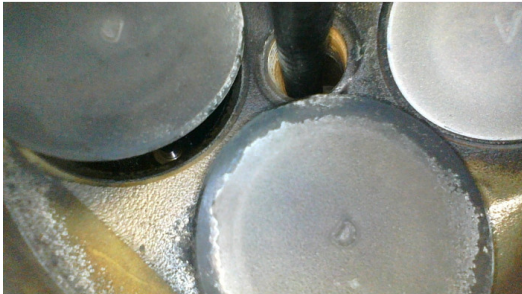
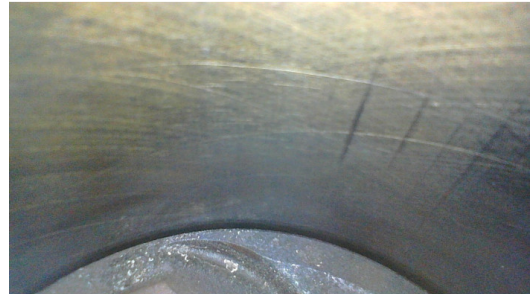
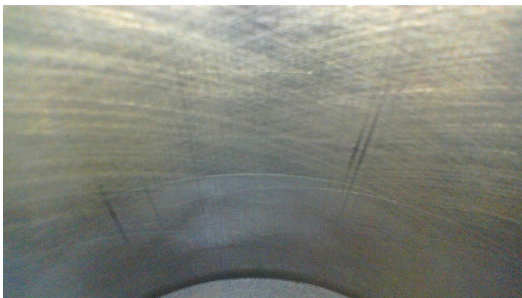
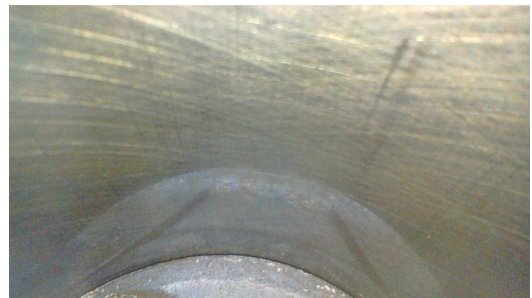
Работа	Результат	Комментарий
Двигатель и трансмиссия		
Номер двигателя	Читается	
Состояние цилиндров. Компрессия.	В пределах нормы	11 - 12.
Состояние цилиндров. Эндоскопия.	Естественный износ, соответствующий показаниям одометра	
Работа двигателя на холостых, средних и выше средних оборотах (посторонние шумы, неустойчивая работа, дымность).	В норме	
Уровень и состояние масла ДВС, тормозной, охлаждающей и жидкости ГУРа.	В норме	
Катушки зажигания	Исправны	
Высоковольтные провода зажигания	Исправны	
Свечи зажигания	Необходима замена	
Состояние приводных ремней.	Необходима проверка на следующем ТО	
Состояние воздушного фильтра двигателя.	В норме	
Работа КПП на стоящем автомобиле.	Передачи включаются нормально	
Работа КПП при тестовой поездке	Передачи включаются нормально	
Работа полного привода на вывешенном автомобиле	Полный привод функционирует	
Течь клапанной крышки	Запотевание или незначительная течь	
Течь прокладки ГБЦ	Отсутствует

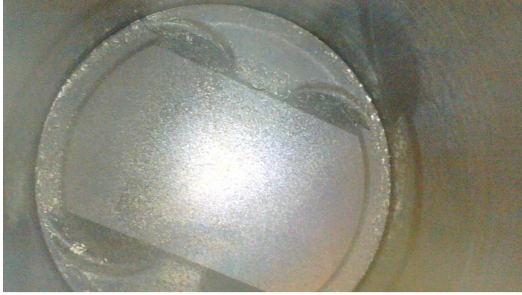
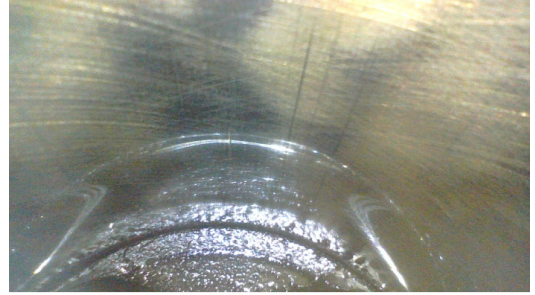
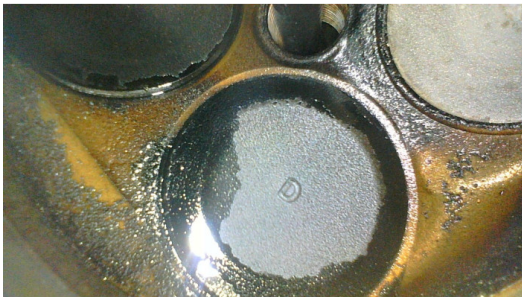
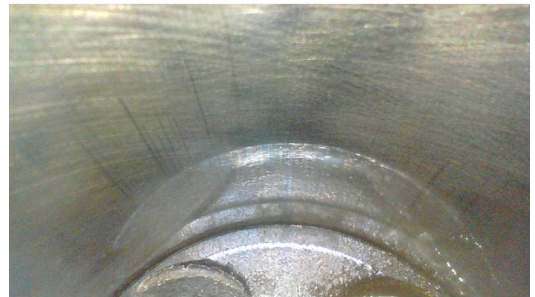
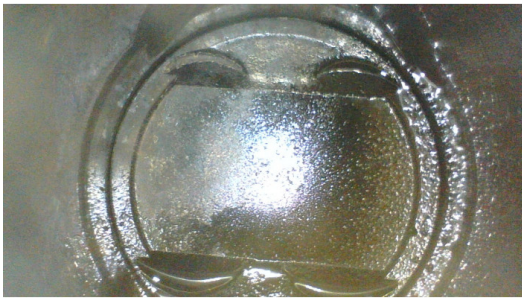
Течь соединений передней крышки ДВС	Запотевание или незначительная течь	
Течь соединений системы кондиционирования	Отсутствует	
Течь соединений систем охлаждения	Отсутствует	
Течь соединений топливной системы	Отсутствует	
Течь радиатора охлаждения ДВС	Отсутствует	
Течь радиатора кондиционера	Отсутствует	Осыпается.
Течь радиатора трансмиссии	Отсутствует	
Течь соединений системы охлаждения (осмотр снизу)	Отсутствует	
Течь соединений топливной системы (осмотр снизу)	Отсутствует	
Течь соединений передней крышки ДВС (осмотр снизу)	Запотевание или незначительная течь	
Течь соединений переднего редуктора	Запотевание или незначительная течь	
Течь соединений КПП	Запотевание или незначительная течь

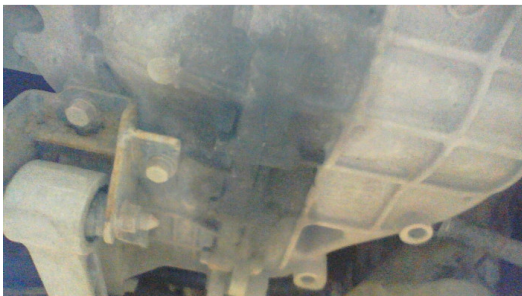
Работа	Результат	Комментарий
Течь соединений заднего редуктора	Запотевание или незначительная течь	
Электронные системы автомобиля и электрика		
Сканирование кодов неисправностей системы управления двигателем, Airbag, ABS и т.д.	Системы сканируются нормально, ошибки отсутствуют	
Заводская маркировка на ремнях безопасности.	Присутствует	
Визуальные признаки срабатывания подушек безопасности.	Отсутствуют	
Подтверждение показаний одометра через записи в блоках управления электронных систем.	Пробег подтвержден	
Наличие нестандартного оборудования и деталей (нестандартные провода, нестандартная укладка проводов, нестандартная маркировка на деталях, нестандартное оборудование, газовое оборудование и т.д.)	Отсутствует	
Состояние АКБ	Хорошее	
Ближний свет	Исправен	
Дальний свет	Исправен	
Корректор фар	Исправен	
Ходовые огни	Исправны	
Габаритные огни передние	Исправны	
Указатели поворотов передние	Исправны	
Противотуманные фары	Неисправны	Правый.

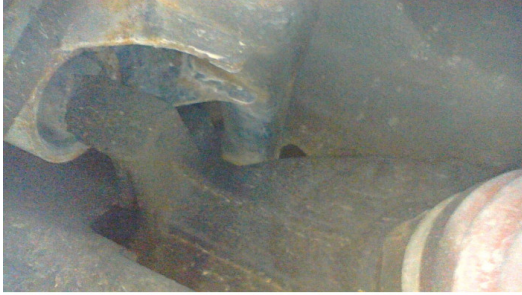
Работа	Результат	Комментарий
Шины и диски передних колес. Критические замечания и фото размерности	Отсутствуют	Лето.
Шины и диски задних колес. Критические замечания	Отсутствуют	Лето.
Осмотр кузовных деталей на подъемнике		
Лонжероны левый и правый, передняя панель.	Исправны, нарушений геометрии нет	
Радиаторы систем охлаждения двигателя, ГУРа, трансмиссии, радиатор кондиционера, опоры ДВС и КПП.	Исправны, нарушений геометрии нет	Радиатор кондиционера осыпается.
Капот обратная сторона. Чашки левая и правая. Крылья левое и правое. Фронтальная панель/телевизор.	Исправно	Защелка капота очень тугая.
Крепление фар и корпус фар левой и правой.	Исправно	
Вспомогательные функции автомобиля		
Освещение салона	Исправно	
Стеклоподъемники	Исправны	
Регулировка боковых зеркал	Исправна	
Регулировка сидений	Исправна	
Регулировка руля	Исправна	Управление кнопками с руля не работают.
Обогрев заднего стекла	Исправен	
Открытие/закрытие двери багажника	Исправно
