Диагностическая карта

Nissan Juke, черный, VIN: SJNFBAF15U7395468, показания одометра: 136000 км.

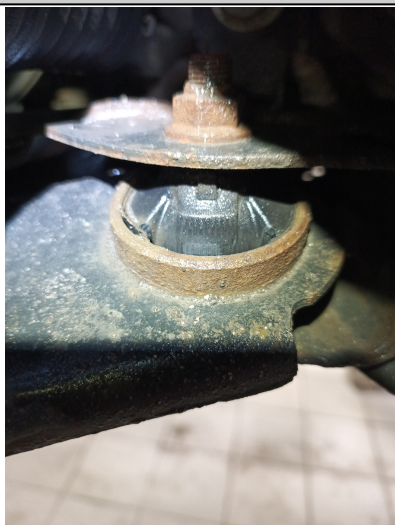
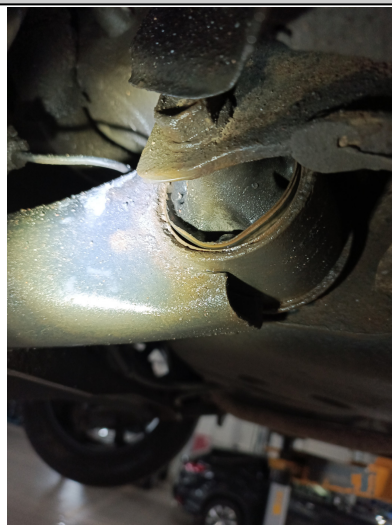
| Работа | Результат | Комментарий |
|--|---|---|
| Течь соединений передней крышки ДВС (осмотр снизу) | Запотевание или незначительная течь | |

Течь соединений передней крышки ДВС (осмотр снизу)

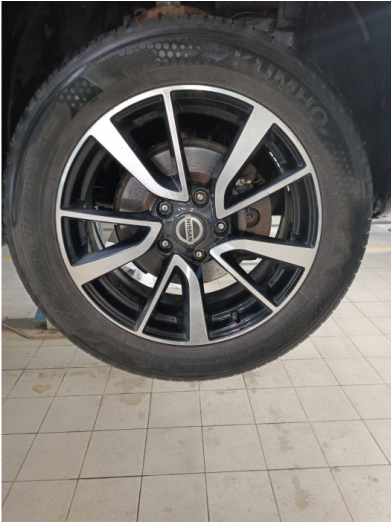
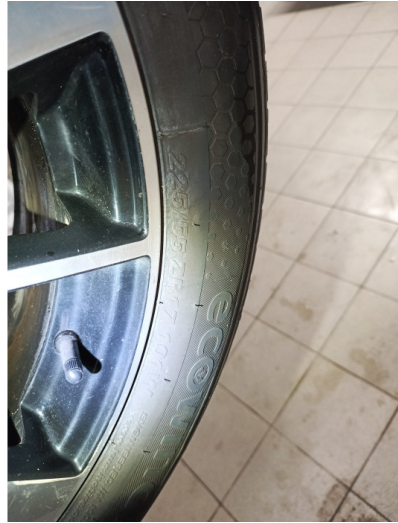
| Работа | Результат | Комментарий |
|--|--|---|
| Шины и диски передних колес. Критические замечания и фото размерности | Отсутствуют | |

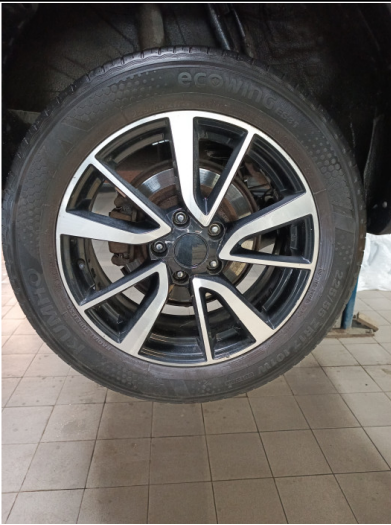
| Работа | Результат | Комментарий |
|--|--|---|
| Шины и диски задних колес. Критические замечания | Отсутствуют | |
