# Диагностическая карта

Naval Dargo, Белый, VIN: XZGFF06A3RA918407, показания одометра: 16755 км.

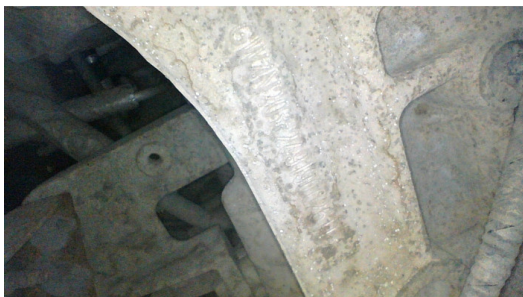
### Номер двигателя

Работа	Результат	Комментарий
<b>Двигатель и трансмиссия</b>		
Номер двигателя	Читается	
Состояние цилиндров. Компрессия.	В пределах нормы	
Состояние цилиндров. Эндоскопия.	Естественный износ, соответствующий показаниям одометра	
Работа двигателя на холостых, средних и выше средних оборотах (посторонние шумы, неустойчивая работа, дымность).	В норме	
Уровень и состояние масла ДВС, тормозной, охлаждающей и жидкости ГУРа.	В норме	
Катушки/провода/свечи зажигания.	Исправны	
Состояние приводных ремней.	Исправен	
Состояние воздушного фильтра двигателя.	В норме	
Работа КПП на стоящем автомобиле.	Передачи включаются нормально	
Работа КПП при тестовой поездке	Передачи включаются нормально	
Работа полного привода на вывешенном автомобиле	Полный привод функционирует	
Течи: клапанная крышка, прокладка ГБЦ, передняя крышка ДВС, турбина, соединения системы кондиционирования, охлаждения, ГУРа, топливной системы, радиаторов охлаждения ДВС, кондиционера, трансмиссии, ГУРа.	Отсутствуют

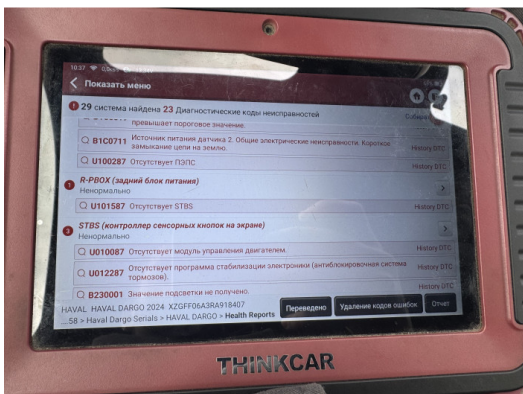
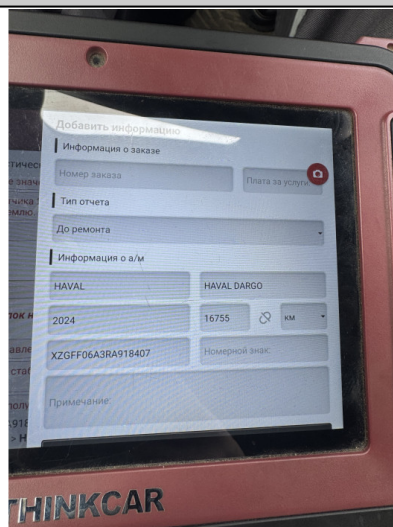
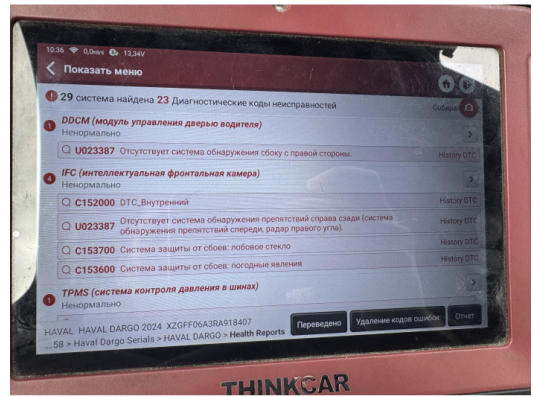
### Сканирование кодов неисправностей системы управления двигателем, Airbag, ABS и т.д.

Течи (осмотр снизу): Соединения систем охлаждения, ГУРа, топливной. Соединения передней крышки ДВС, турбины.	Отсутствуют	
Течи: Переднего редуктора, КПП, заднего редуктора.	Отсутствуют	
<b>Электронные системы автомобиля и электрика</b>		
Сканирование кодов неисправностей системы управления двигателем, Airbag, ABS и т.д.	Системы сканируются нормально, присутствуют ошибки в истории	
Заводская маркировка на ремнях безопасности.	Присутствует	
Визуальные признаки срабатывания подушек безопасности.	Отсутствуют	
Подтверждение показаний одометра через записи в блоках управления электронных систем.	Пробег подтвержден	
Наличие нестандартного оборудования и деталей (нестатные провода, нестандартная укладка проводов, нестандартная маркировка на деталях, нестандартное оборудование, газовое оборудование и т.д.)	Отсутствует	
Состояние АКБ	Отличное

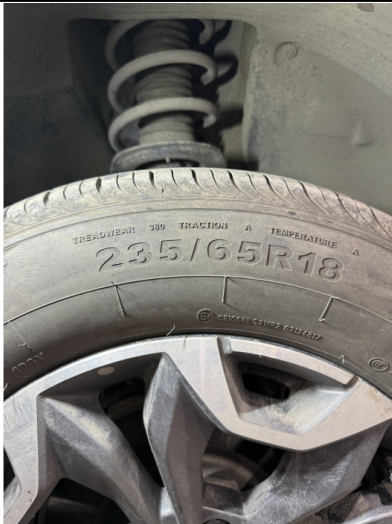
### Шины и диски передних колес. Критические замечания и фото размерности

Опорные подшипники амортизаторов	Исправны	
Передние амортизаторы, пыльники и отбойники амортизаторов, пружины	Исправны	
Шаровая(ые) опора(ы) и сайлентблоки переднего левого рычага. ШРУС передний левый наружный и внутренний.	Исправны	
Шаровая(ые) опора(ы) и сайлентблоки переднего правого рычага. ШРУС передний правый наружный и внутренний.	Исправны	
Задние амортизаторы, пыльники и отбойники амортизаторов, пружины	Исправны	
Шарниры и сайлентблоки заднего левого рычага. ШРУС задний левый наружный и внутренний.	Исправны	
Шарниры и сайлентблоки заднего правого рычага. ШРУС задний правый наружный и внутренний.	Исправны	
Втулки и стойки переднего стабилизатора. Рулевая рейка и рулевой вал. Сайлентблоки переднего подрамника.	Исправны	
Карданный вал, подвесной подшипник.	Исправны	
Втулки и стойки заднего стабилизатора.	Исправны	
Выхлопная система	Исправна	
Шины и диски передних колес. Критические замечания и фото размерности	Отсутствуют
